体動（呼吸）検知マットによる 見守り通報装置

株式会社アートデータ

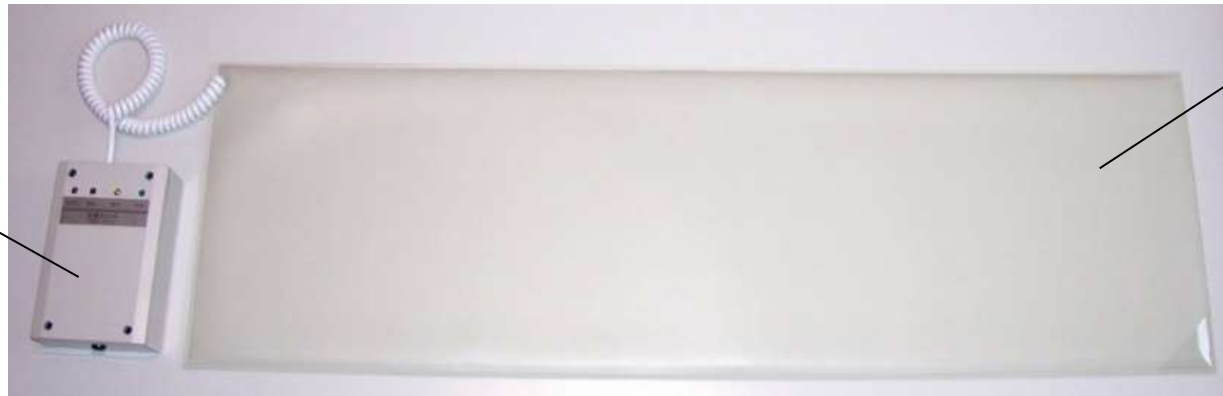
変換ユニット
(BIO-H17)

マットセンサ
(BIO-SEN)

1. 体の一部がマットセンサの接触していれば、体動検知できる。
2. 体動は規則正しい呼吸リズムを1分間換算して、変動が大きくなれば警報として、外部通報信号を出力する。

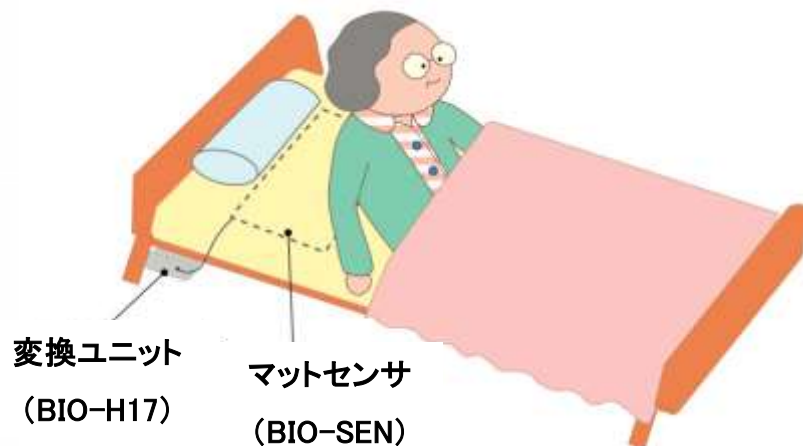
体動検知マットセンサの設置方法

- ひとり暮らし高齢者の就寝中を柔らかい導電性マットセンサをシーツの下に敷いてもらう。
- 体重検知には背中の下に敷くことが良いが、体の一部がマットセンサに触れていれば呼吸信号は変換信号で解析できる。
- センサはピエゾ型圧電素子を面状にして微振動を検知する。導電性の高い布状生地を2枚合わせてスイッチに用いている。
- マット部は6層構造でサイズは相談により自由裁断できる。

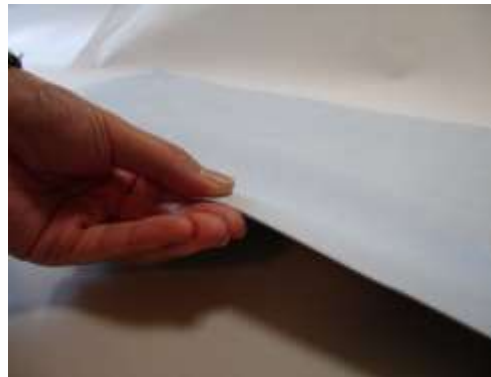
体動検知マットセンサの特徴

1. 布スイッチで着床・離床を判断し、着床すると自動的に監視が始まるオートモニタ。
2. マットセンサは防滴加工を施しているなので、表面を水拭きでき衛生的で感電の心配もない。
3. マットは、やわらかい4~5mmと薄型で、ふとん下に敷いても反応するので本人は意識せず使用できる。
4. 停電発生時でも、電池式タイプは24時間検知が可能で、スマートフォン経由だと、いつでも外部への通報ができる。

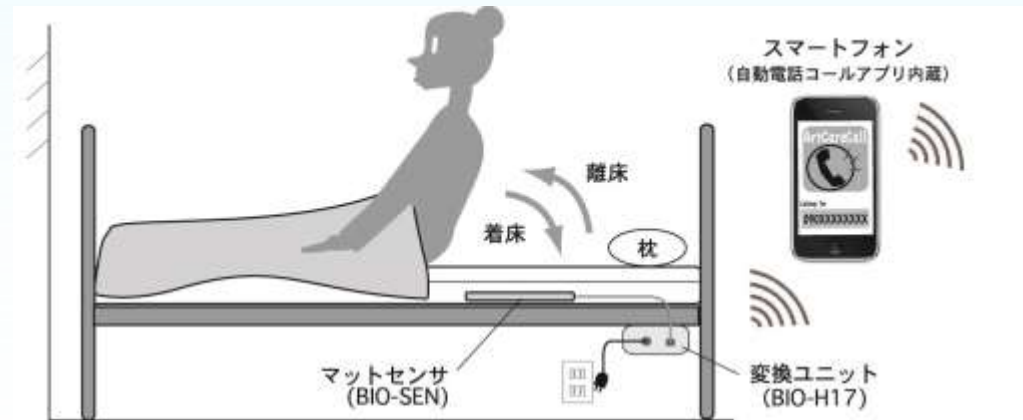
1) Bluetoothでスマートフォンに信号を送り、指定された電話番号へ電話をかける。

指定された電話番号から管理サーバが個人を判定して、メールを送ります。

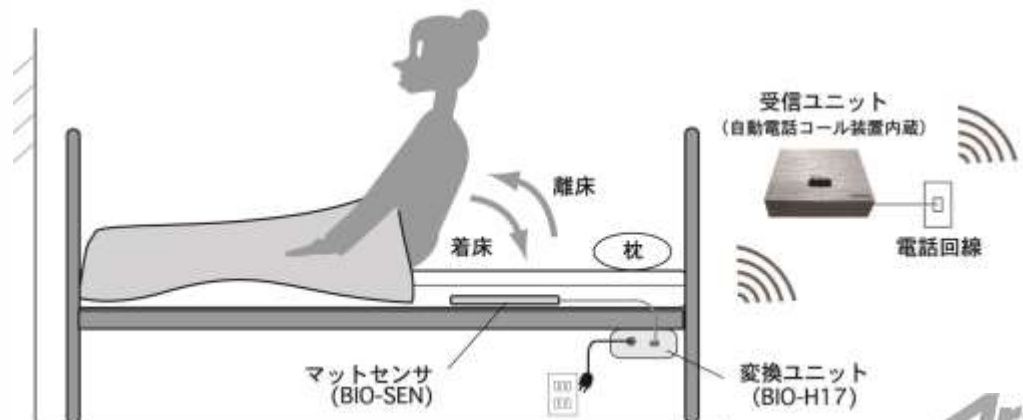
2) 自動電話コール装置が内蔵された受信ユニットから、電話回線で、指定された電話番号へ電話をかける。

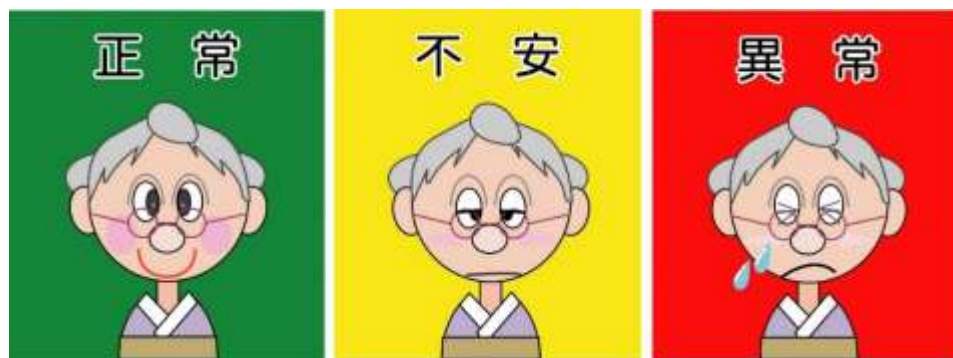
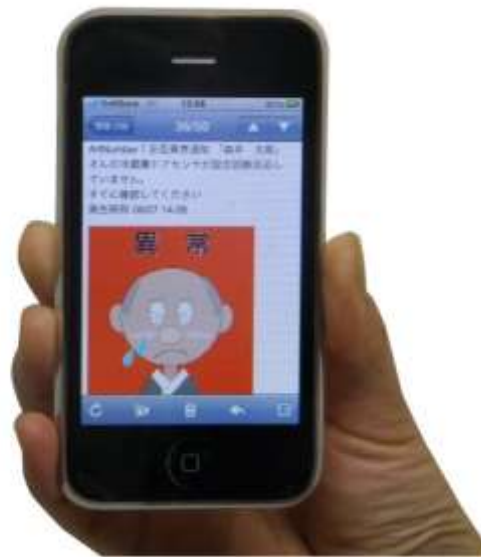
安否受付サーバArtNumber 1

1. マットセンサを設置した個人の氏名・住所・電話番号・家族の連絡先など個人データをサーバ登録する。
2. 個人データシートに登録された電話番号は、クラウドサーバ内に蓄積され、個人毎の設定を参照し安否状態を推論する。
3. マットセンサからの信号を受付けると、個人データの内容に沿って、設定値を逸脱していれば異変メールを送信する。

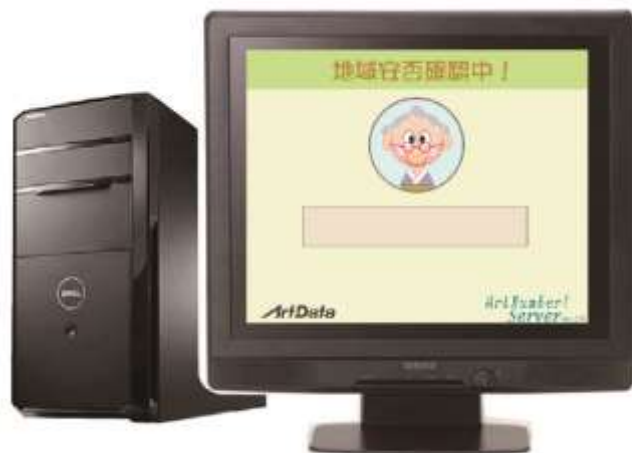
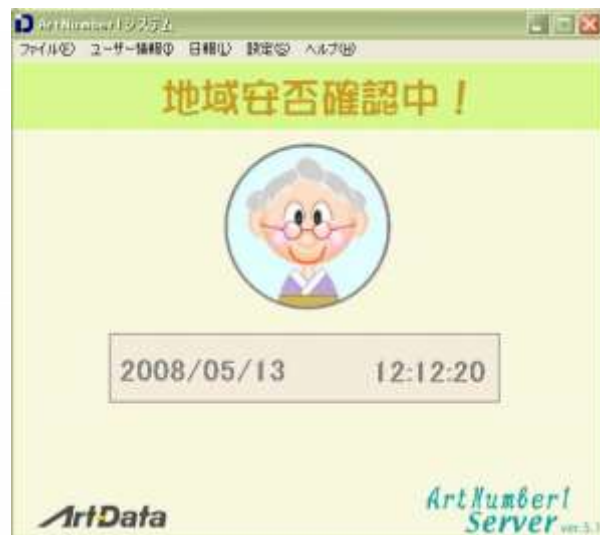
安否確認支援センター
(サーバ画面)

警報日報データ

日報データ

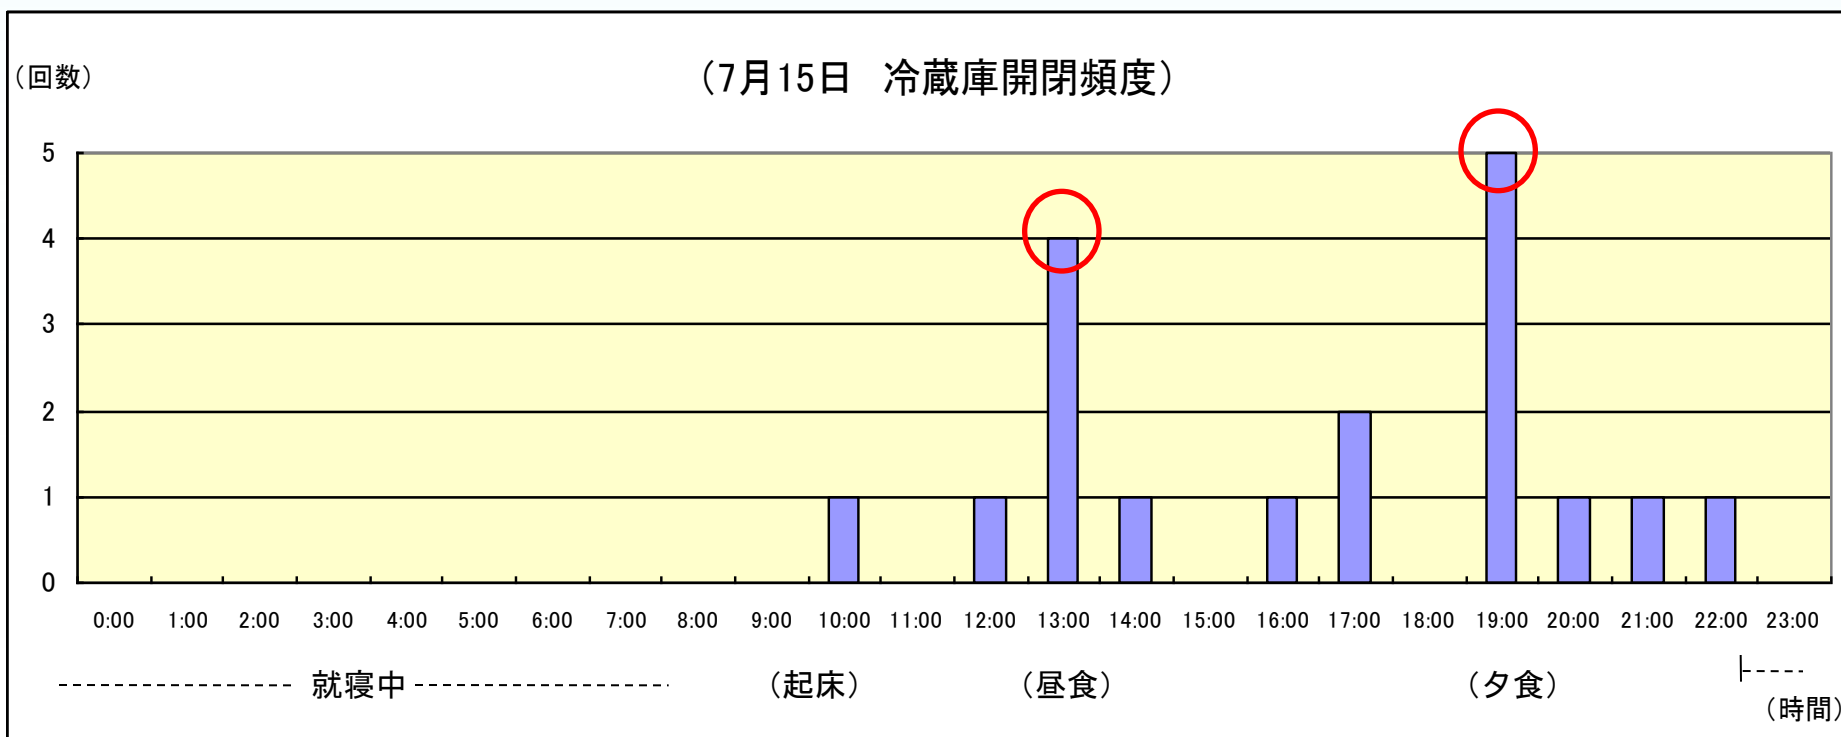
利用状況：ひとり暮らしAさんの安否確認

- ひとり暮らし宅の冷蔵庫にドアセンサを設置し、1日の利用頻度をグラフ化

* 起床は、10：00過ぎと遅い起床。13：00過ぎから昼食の準備をし、暑い日で35℃を記録した日であった。19：00から夕食の準備をしている。就寝は22：30頃である。

(晴れ・気温26～35℃)

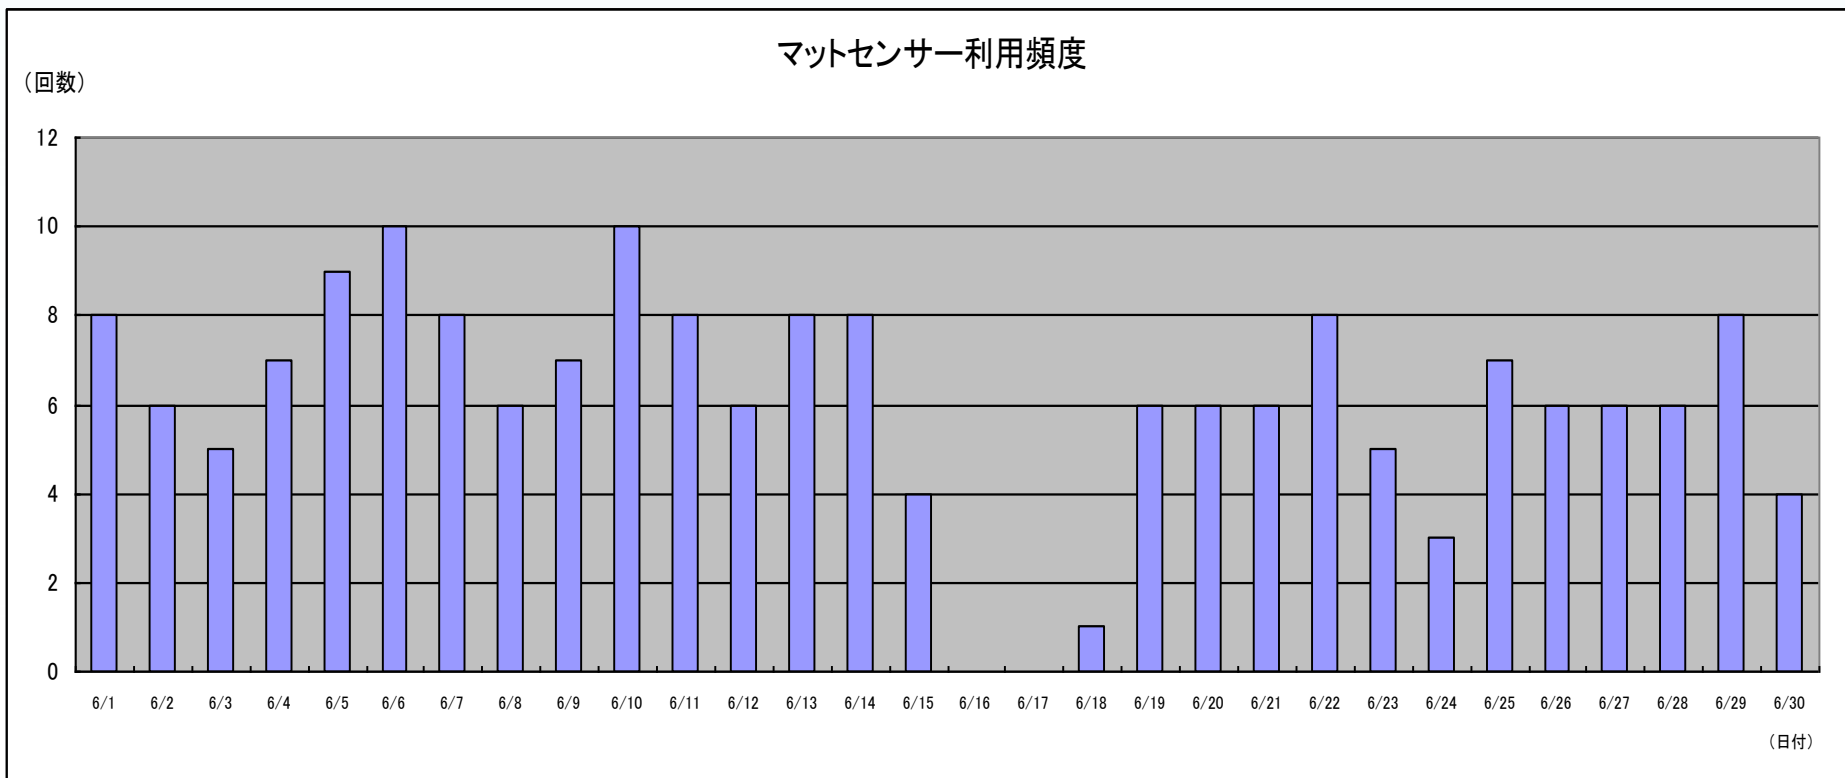
利用状況：ひとり暮らしBさんの安否確認

- ひとり暮らし宅のトイレにマットセンサを設置し、1ヶ月の利用頻度をグラフ化

※1日利用平均回数 6.1回 (2日外泊日あり)
